# Abschlussbericht für Umweltausschuss der Gemeinde Jemgum

Bauarbeiten an der MIDAL-Leitung

# Abschlussbericht Bauarbeiten an der MIDAL

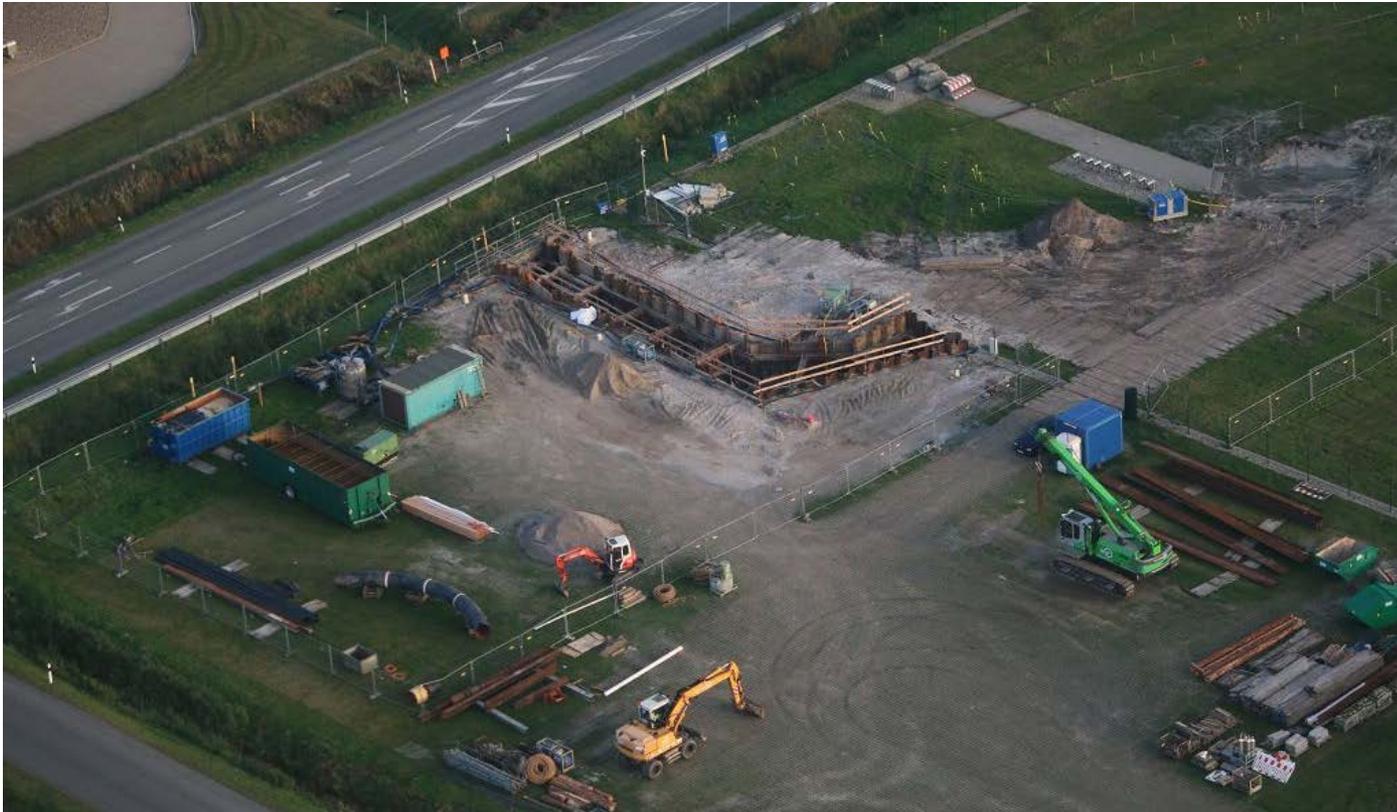
Luftaufnahme der Baugrube

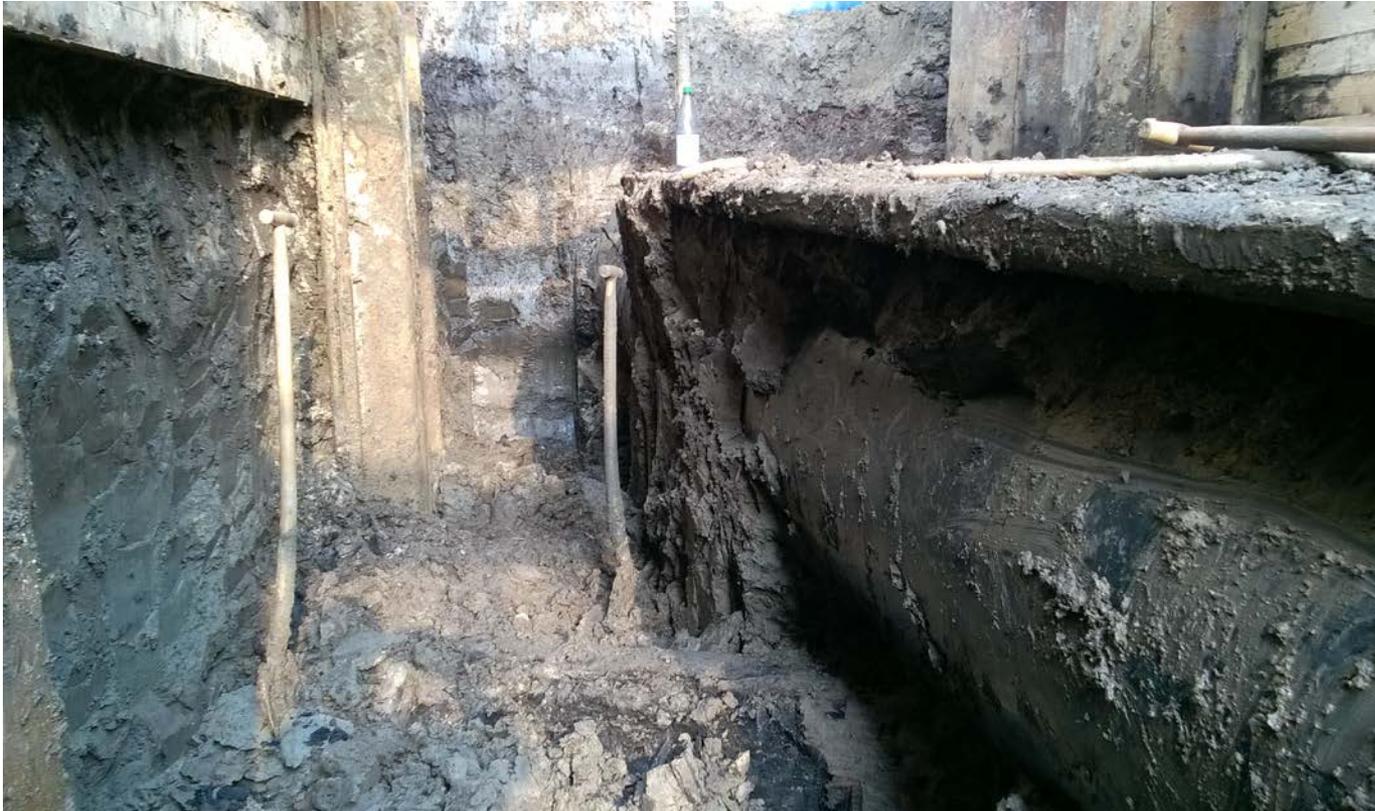
Freilegen der Leitung im Kleiboden

- Feststellungen :
  - Tiefenlage der Leitung weicht von Verlegetiefe im Jahr 1992-1994 ab (im Bereich des Bogens um 0,45m )
  - Verformungen konnten nicht ermittelt werden
  - die ermittelten mechanisch technologischen Werte der Materialprüfung lieferten keine Anzeichen für Materialschädigungen
- eingeleitete Maßnahmen :
  - Auswechslung der Bogensektion um die unterschiedliche Höhenlage der Leitungsabschnitte spannungsfrei auszugleichen
  - Pfahlgründung des freigelegten Abschnittes
  - Installation zusätzlicher Setzungspegel

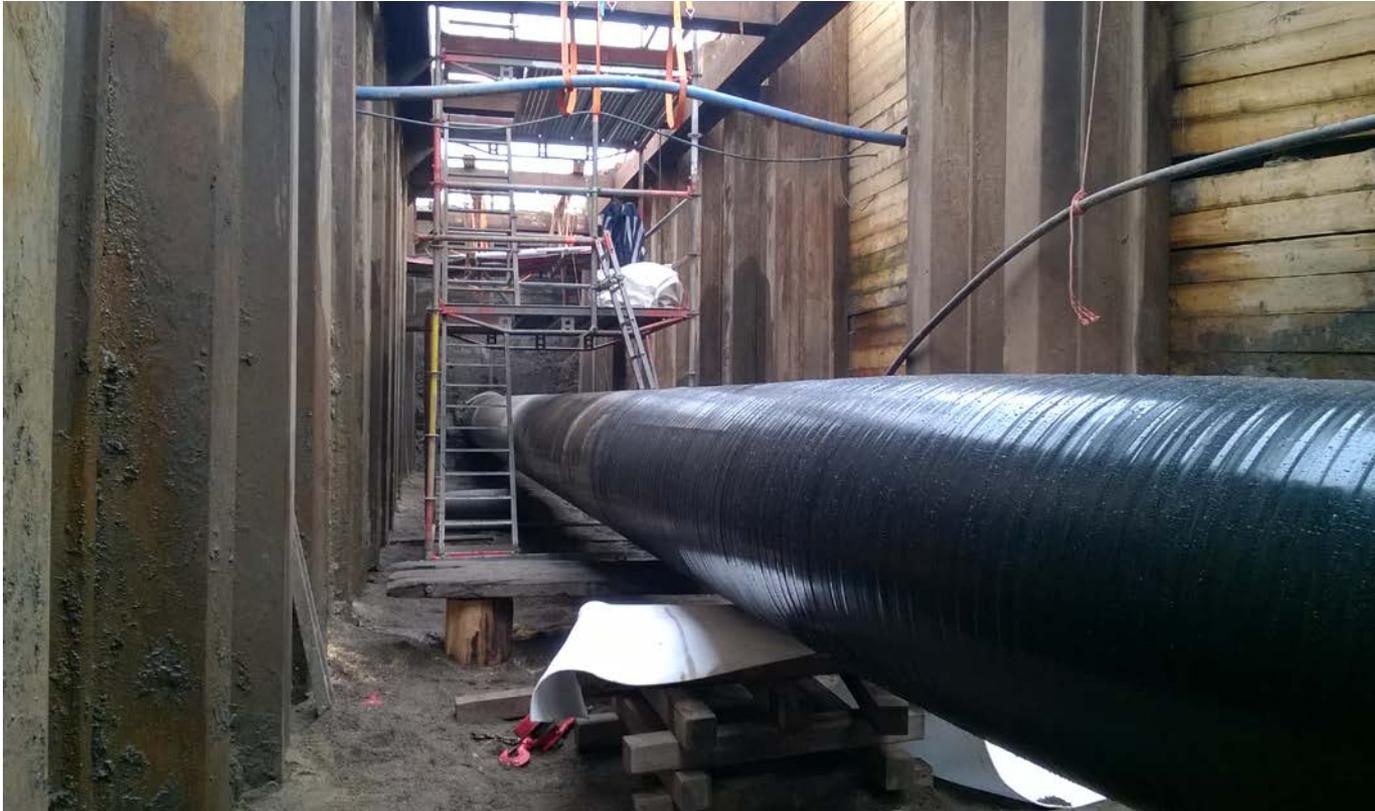
Baugrubensohle mit Holzaufleger
