Abschlussbericht für Umweltausschuss der Gemeinde Jemgum

Bauarbeiten an der MIDAL-Leitung

Abschlussbericht Bauarbeiten an der MIDAL

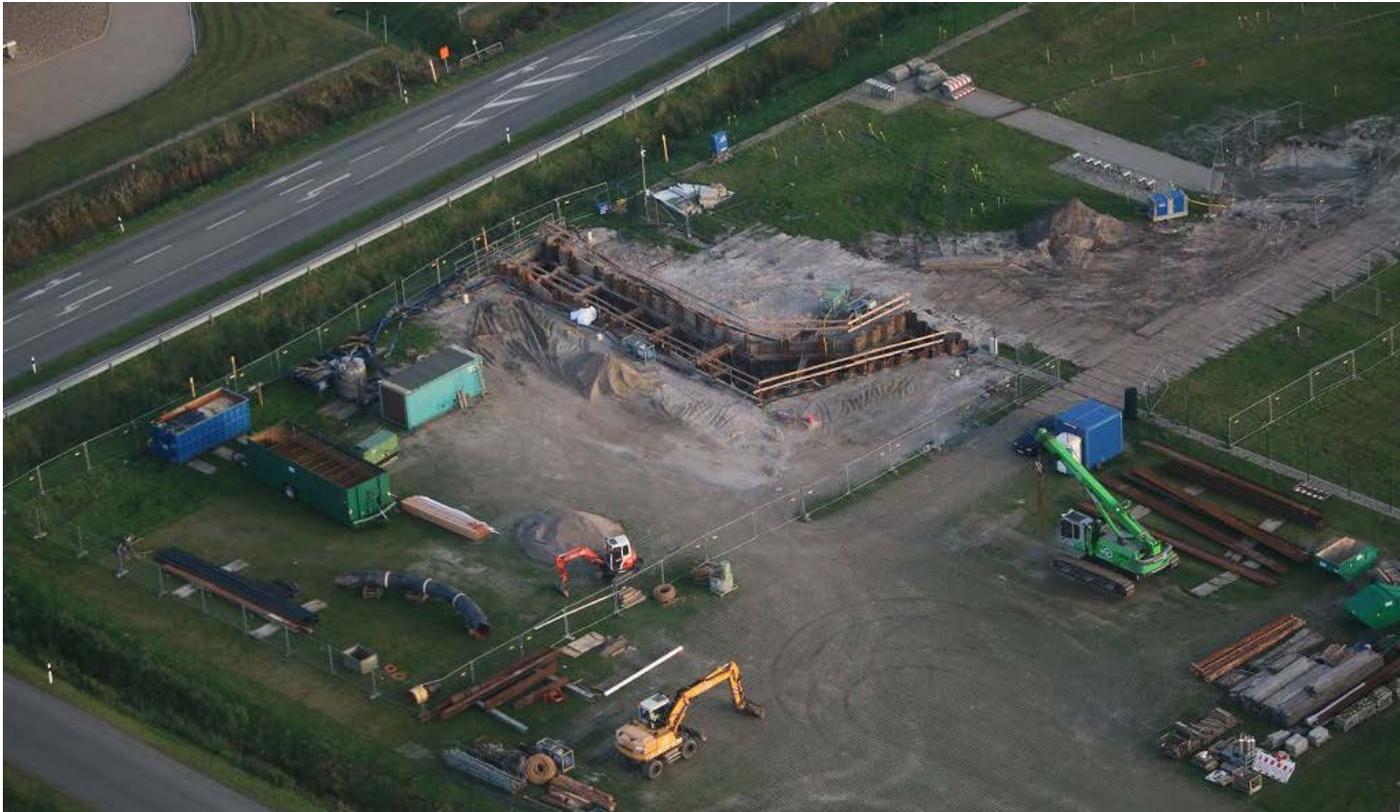
Luftaufnahme der Baugrube
