Dorfgemeinschaftshaus / Rathaus Jemgum Bauzustandsanalyse

Erstellt im März 2021

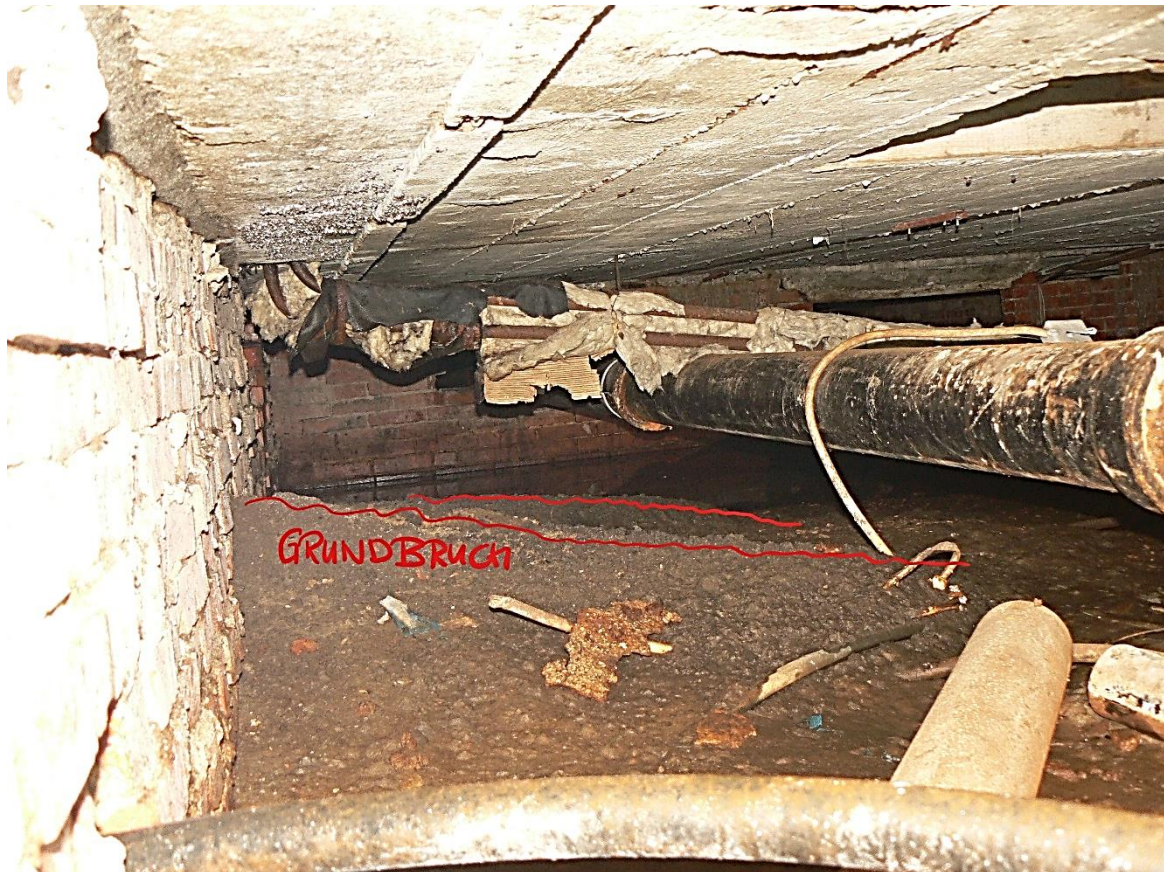
Abb. 16) Kriechkeller Grundbruch unter dem Fundament, Aufnahme vom 04.03.2021

Die Abb. Nr. 16, unten, zeigt links die Außenwand in Achse 20. Der vorgelagerte Boden resultiert möglicherweise aus einem Grundbruch unterhalb der Fundamente. Das könnte sich jedoch auch schon 1965 ereignet haben. Schwankende Grundwasserstände können Einfluss auf die Tragfähigkeit des Baugrundes haben. Die Prüfung der Tragfähigkeit des Baugrunds und der Grundwasserstände ist nur über einen Fachingenieur zu ermitteln.

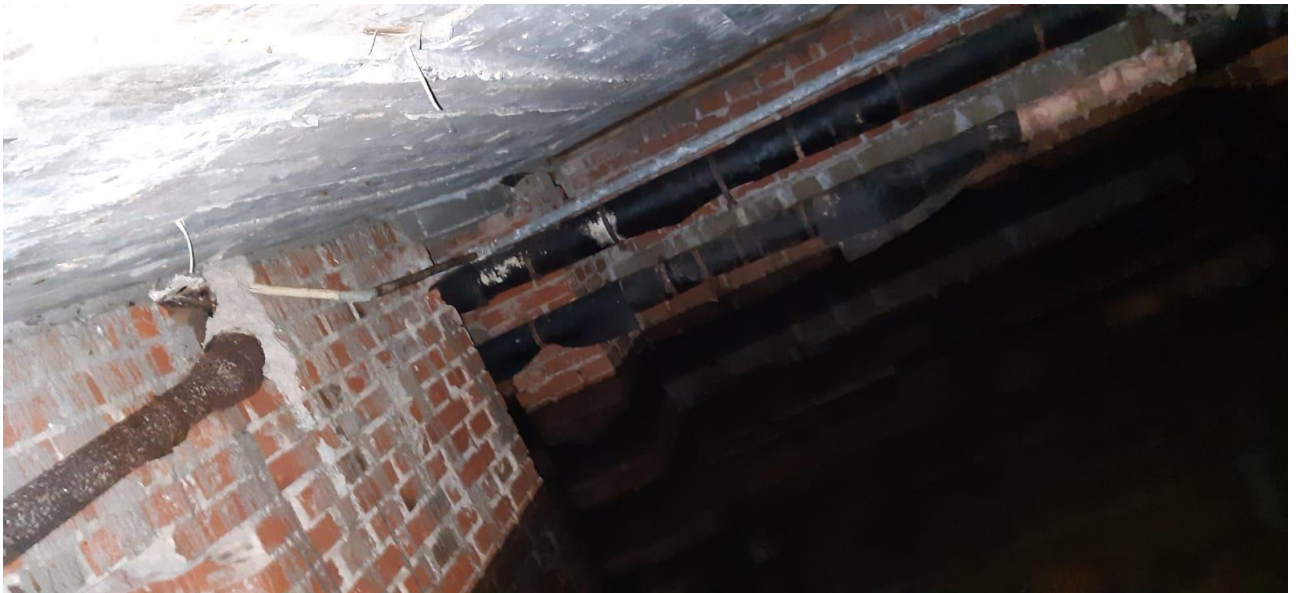
Abb. 20) Foto Kriechkeller, Achse G/20, Datum: 25.02.2021

Den heutigen Mitarbeitern der Gemeindeverwaltung war die Lage der beiden Revisionsöffnungen nicht bekannt. Die Revisionsöffnungen wurden mit Bodenbelägen überbaut und verschlossen. Die Revisionsöffnung im Abstellraum Nr. 014 (Prospektlager) konnte geöffnet werden. Das Material der Klappe war aus einem Holzverbundstoff, Sperrholz. Der Holzwerkstoff war völlig durchfeuchtet und verrottet und ließ sich nur noch kleinteilig entfernen.

Abb. 20): Das gusseiserne, verrostete Rohrleitungsnetz ist außer Betrieb. Es handelt sich wahrscheinlich um alte Schmutzwasserleitungen, diese führten früher in eine Klärgrube nördlich des Gebäudes. Als die Gemeinde Jemgum an das Kanalnetz angeschlossen wurde, wurden neue Schmutzwasserleitungen aus Kunststoff unter der Kriechkellerdecke verlegt. Das alte Rohrleitungsnetz verblieb einfach im Baukörper und zerfiel.

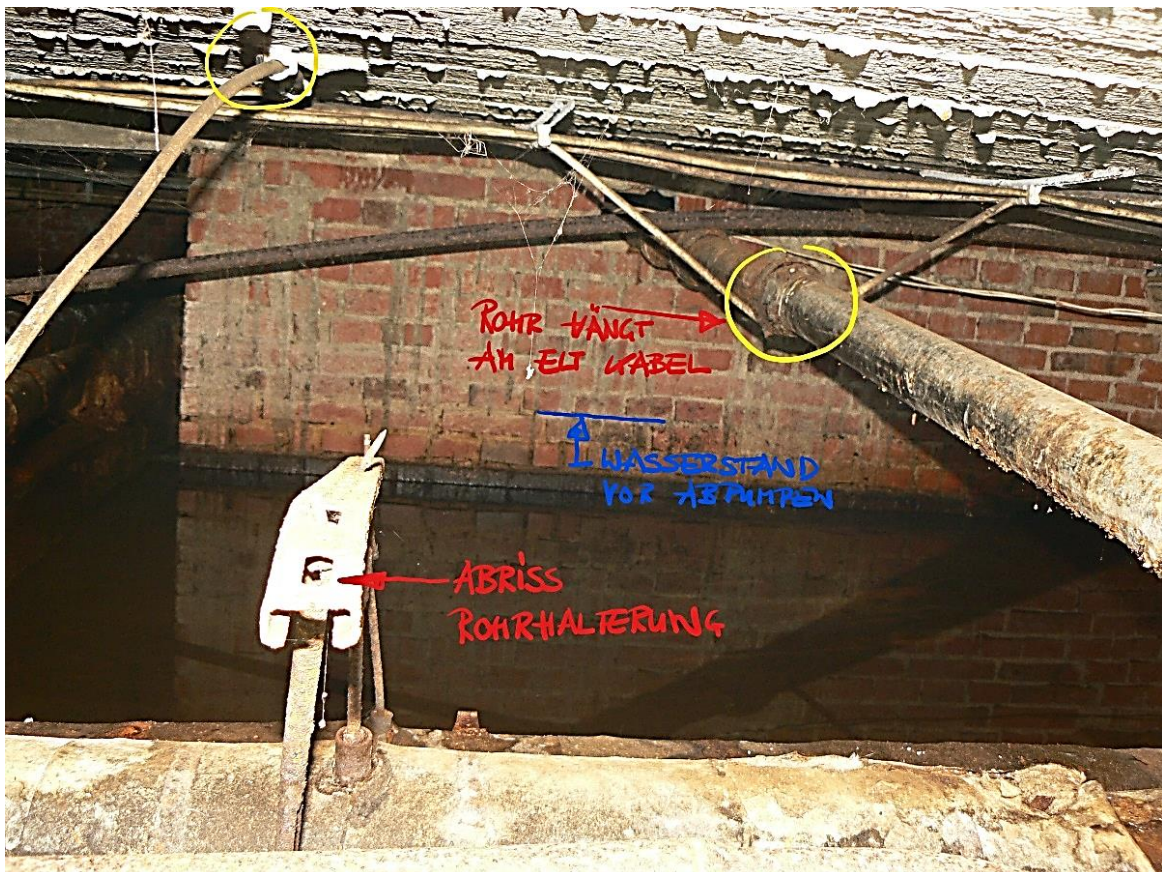
Abb. 21) Foto Kriechkeller, Datum: 04.03.2021

Die Halterungen des alten Rohrnetzes haben zum großen Teil aufgegeben, (siehe Abb. 21) und fallen von der Decke.

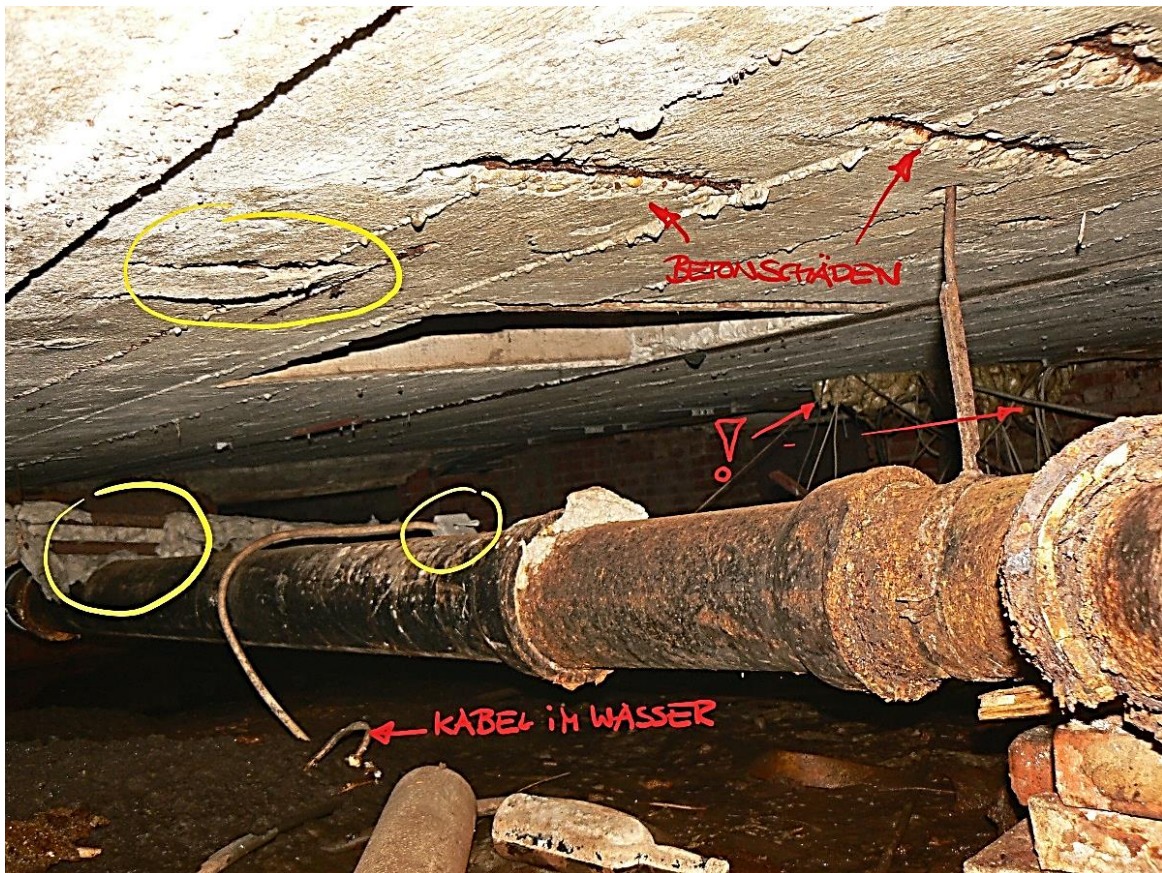
Abb. 22) Foto Kriechkeller, Datum: 04.03.2021

Abb. 22): Es konnte innerhalb des Untersuchungszeitraums nicht geklärt werden ob die Elektroleitungen noch medienführend sind. Dieses wäre seitens der Gemeinde zu klären, da einige Leitungen im Wasser schwimmen.

Oberhalb der ELT-Leitungen, im oberen rechten Bildrand sichtbar, befindet sich die Teeküche der Mitarbeiter und die elektrische Hauptverteilung des Dorfgemeinschaftshauses.

Am linken Bildrand sind Heizungsrohre sichtbar. Die Isolierung aus Mineralwolle löst sich auf. Das Dämmmaterial stammt aus dem Jahr 1965 und ist mit Sicherheit durch KMF schadstoffbelastet und steht unter Asbestverdacht. Da sich an der Verrohrung der Heizung, Heizkörper, seit 1965 nichts geändert hat, sind diese Leitungen auch noch in Betrieb.

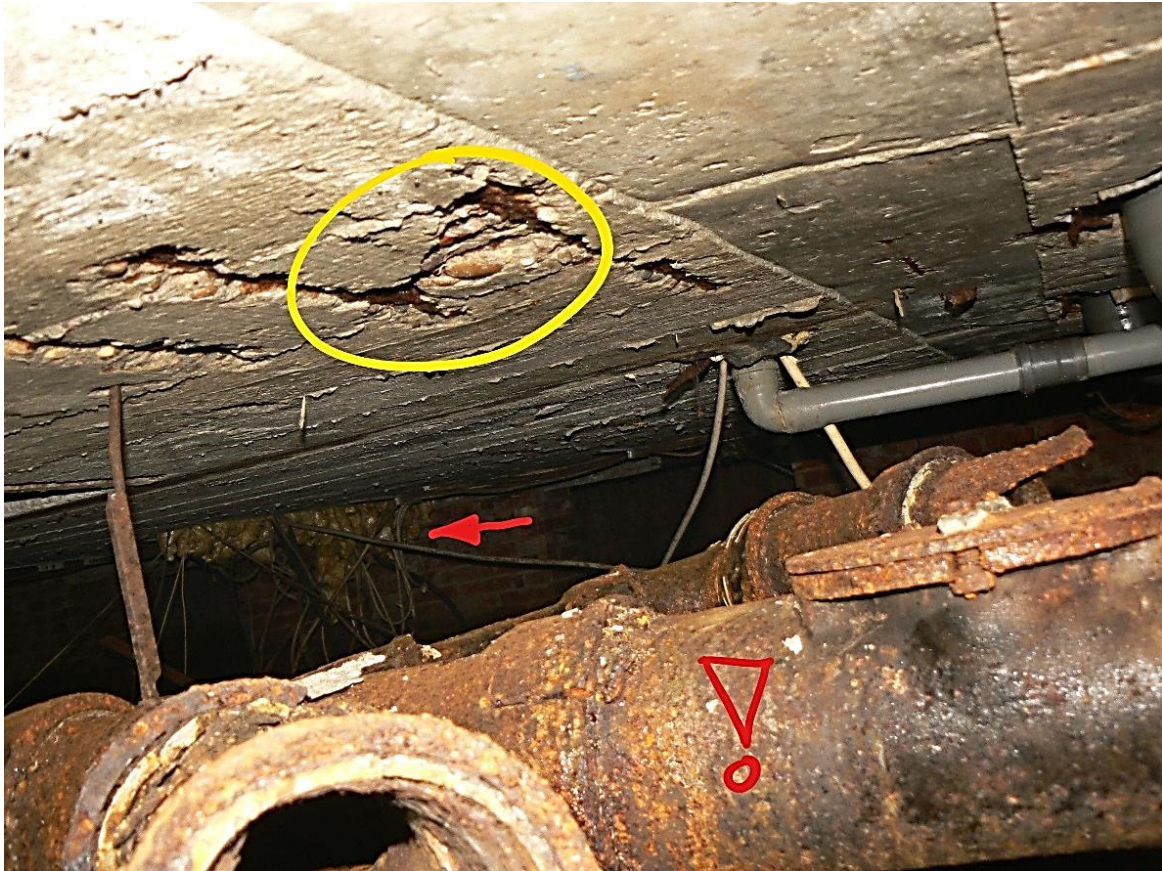
Abb. 23) Foto Kriechkeller, Datum: 04.03.2021

Die tragende Bewehrung der Kellerdecke, im oberen Bildrand, ist beschädigt. Wahrscheinlich durch Karbonatisierung in Folge der hohen Luftfeuchtigkeit, die durch Wartungsversäumnisse der Lüftungsschächte verursacht wurde.

Eine Betonsanierung im Bereich Kriechkeller ist äußerst schwierig und kaum durchführbar auch hinsichtlich der unter Punkt **3.1 Gründung / Fundamente** beschriebenen Bedenken.

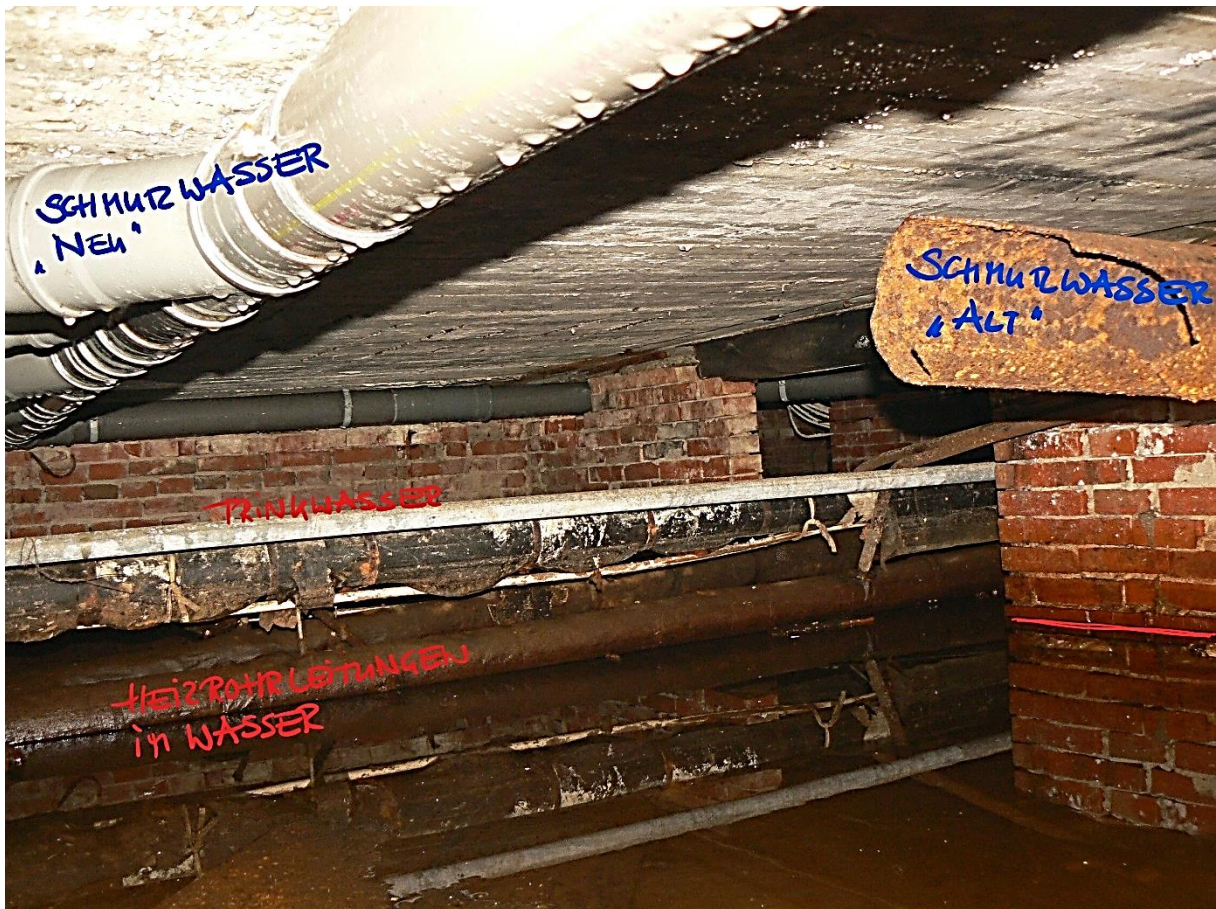
Abb. 24) Foto Kriechkeller, Datum: 04.03.2021

Unterhalb der Kellerdecke befinden sich neben den Entsorgungsleitungen auch die Versorgungsleitungen. Die Heizungsleitungen sind mit Mineralwolle ummantelt, die Dämmung ist jedoch nur noch teilweise vorhanden und völlig durchnässt und somit in ihrer Funktion untauglich.

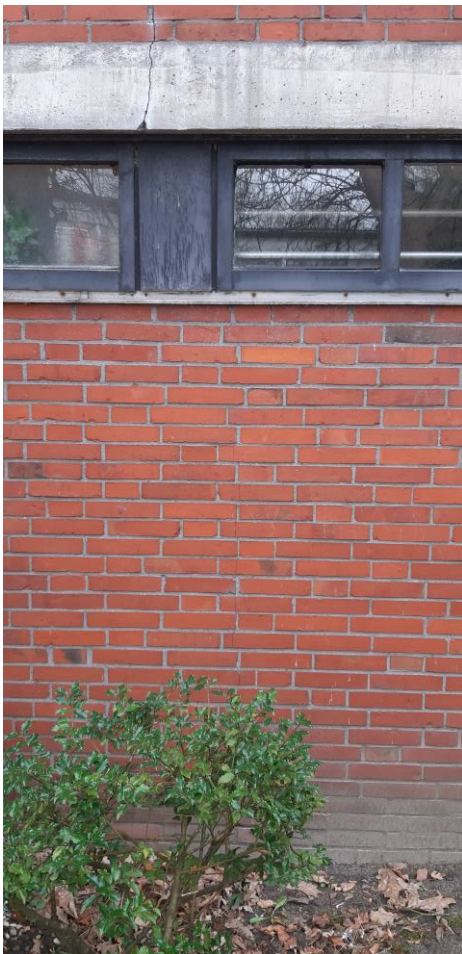
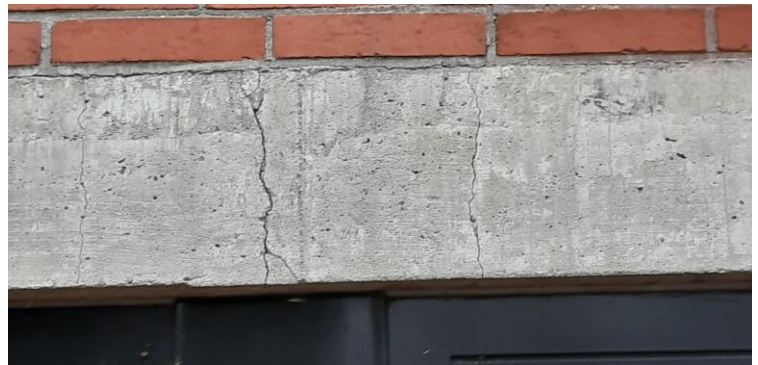
Abb. 28) Sturzbereich, Nordfassade

Abb. 27) Sturzbereich, Nordfassade

Vermutlich Setzungsrisse.

Die Risse in den Sturzbereichen verlaufen fast ausnahmslos in den Stützbereichen.

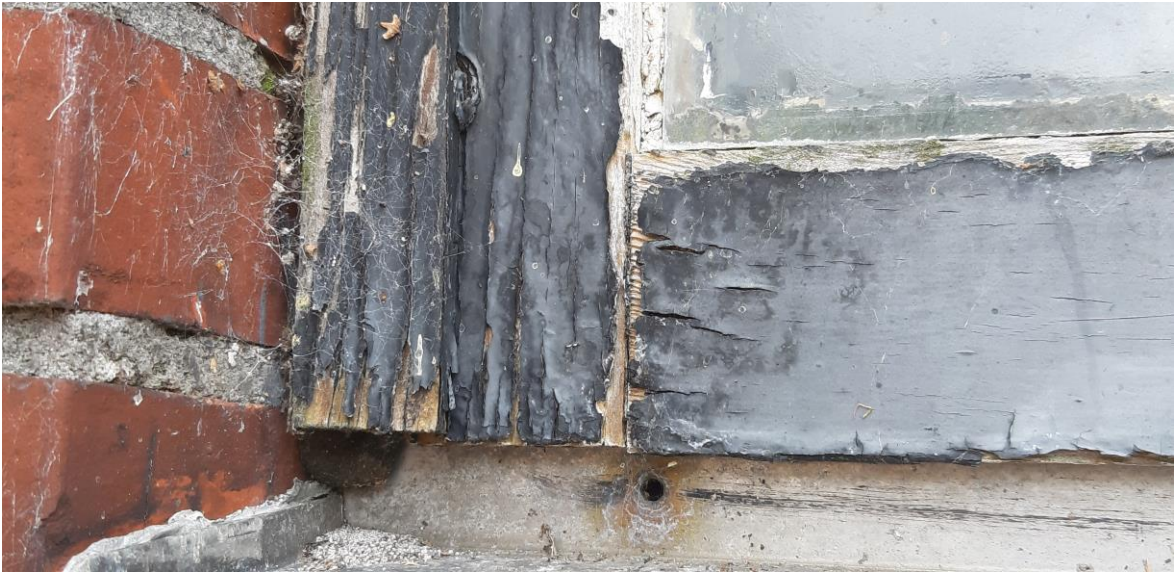
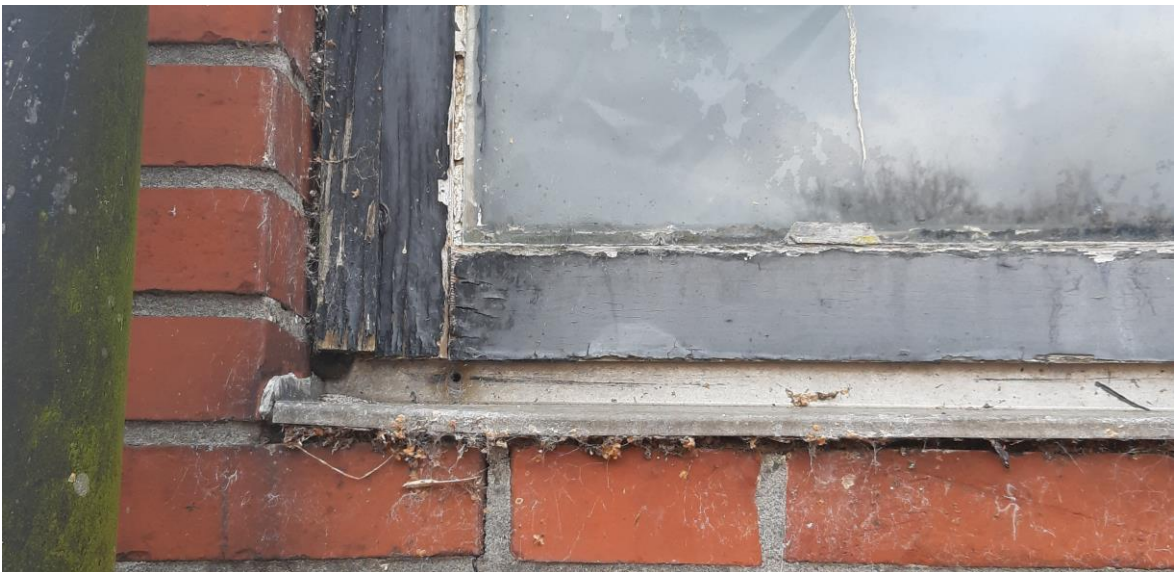
Abb. 29) Fenster Hausmeisterwohnung, Nordfassade

Abb. 30) Fenster Hausmeisterwohnung, Nordfassade

Ort:
Nordseite, Achse A, Bereich Hausmeisterwohnung

Ursache:
Originalfenster aus 1965
Der Lebenszyklus ist überschritten.

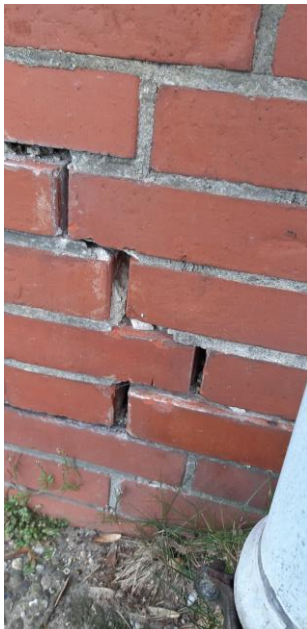
Ort: Süden, Achse K

Abb. 32) Südfassade, Achse K

Auffällig ist, dass die Rissbildung vermehrt an den Gebäudeecken und an den Stützbereichen der Stürze auftritt. Sehr wahrscheinlich handelt es sich um Setzungsrisse. Inwieweit diese die Tragfähigkeit des Gebäudes beeinträchtigen, ist von einem Tragwerksplaner umgehend prüfen zu lassen.

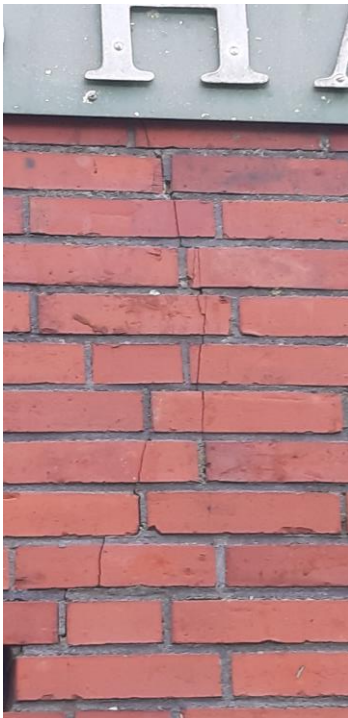
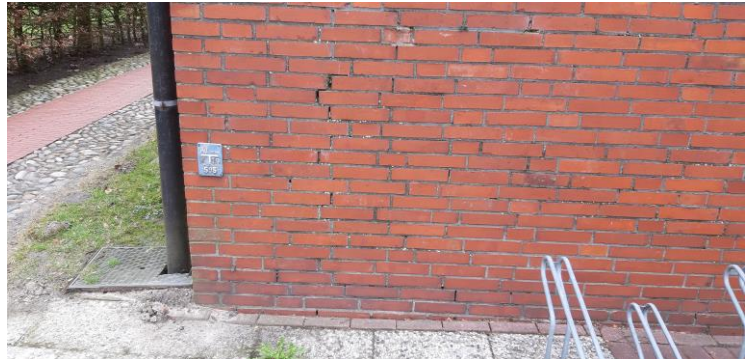
Abb. 33) Westfassade, unterhalb Rathauschild, Achse 1, zwischen A und B

Abb. 34) Westfassade, unterhalb Rathauschild, Achse 1/A

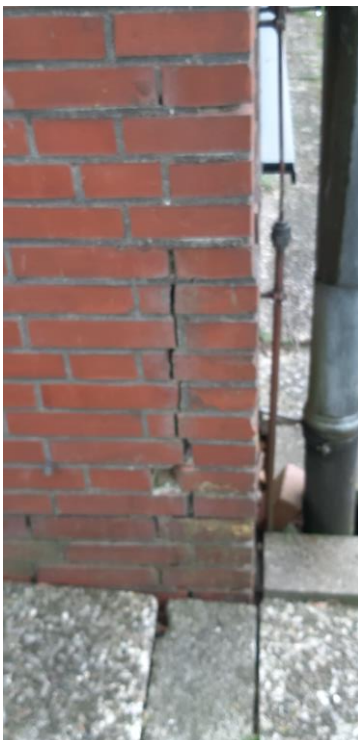
Abb. 35) Westfassade, Achse K/2

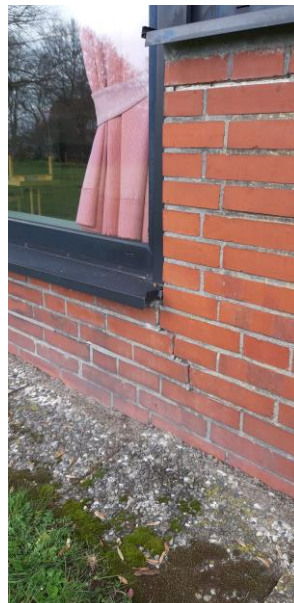
Abb. 36) Südfassade Achse K/20

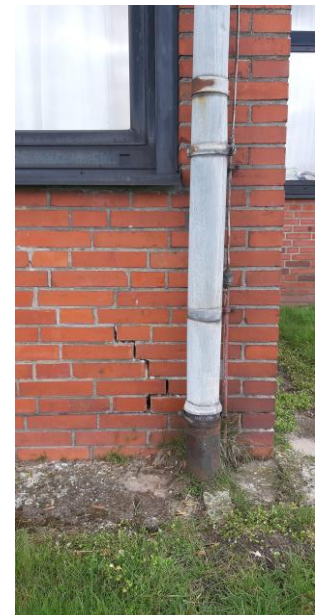
Abb. 37) Südfassade Achse K/21

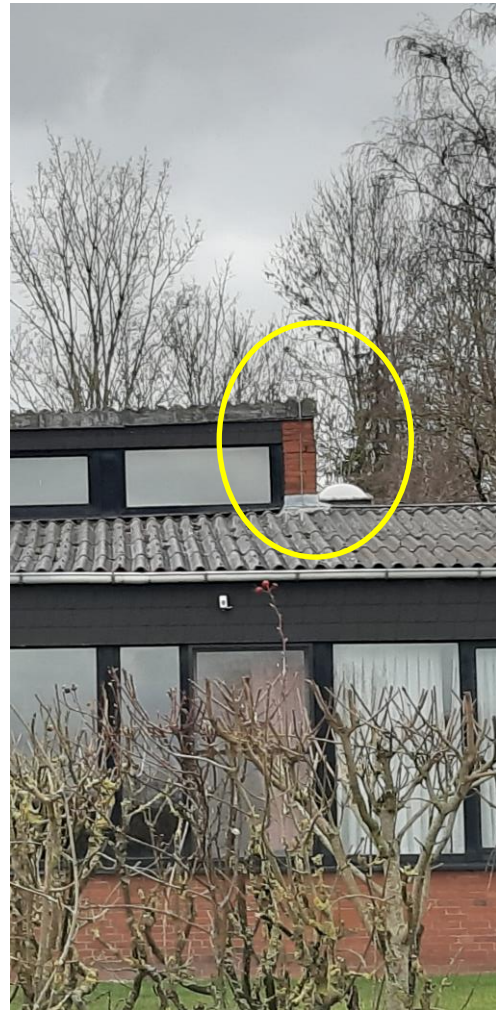
Abb. 39) Giebel Ostfassade, Achse 20

Die Standsicherheit dieser Wand und die des Daches ist an dieser Stelle, dringend zu prüfen.

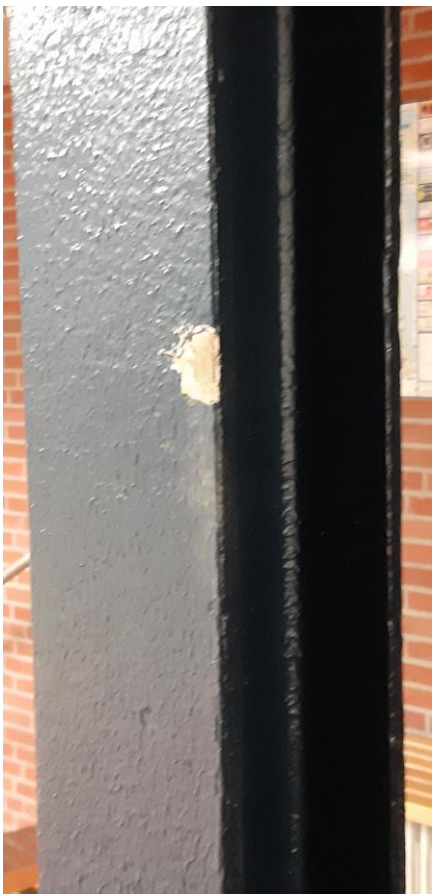
Abb. 40) Stahlstütze Achse G/8

Der Brandschutzanstrich der Stahlstützen in der Eingangshalle ist an einigen
Stellen abgeplatzt.

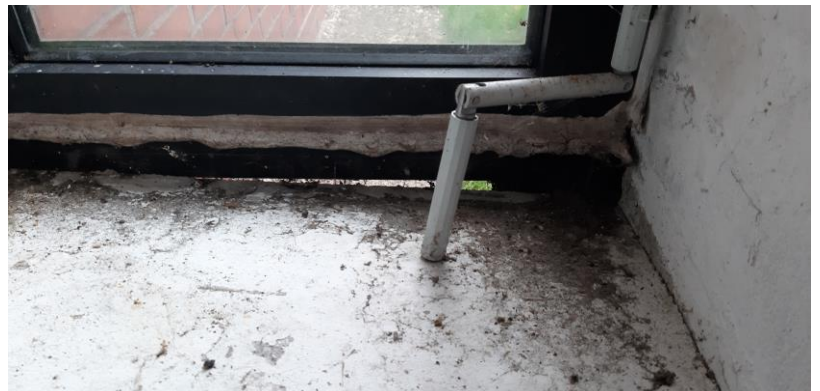
Abb. 41) Raum Nr. 006, Achse J

Fensterabriss im Brüstungsbereich

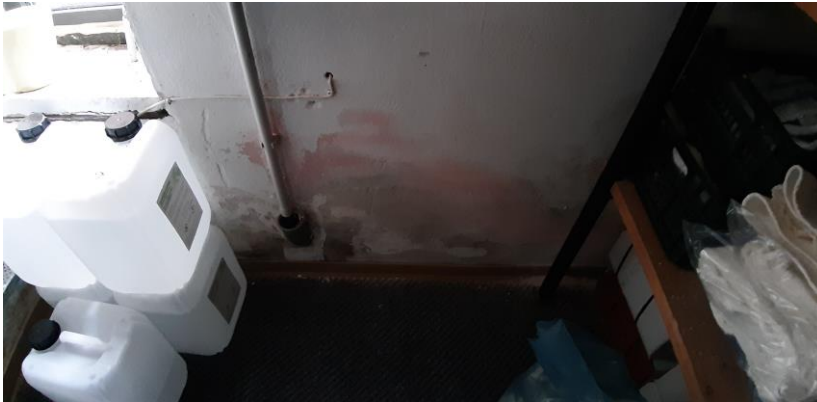
Abb. 42) Außenwand, Achse J

Schimmelbefall Raum Nr. 006, Putzmittelraum

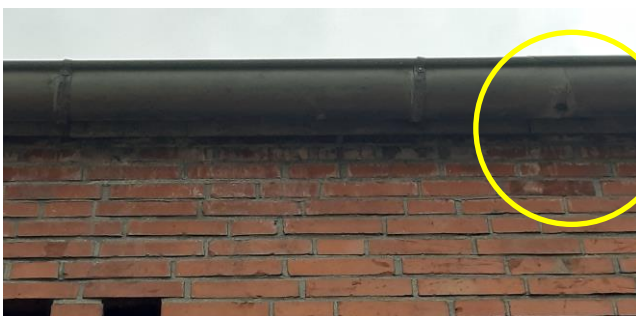
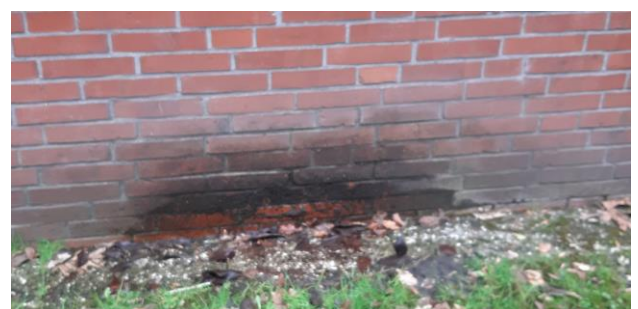
Nach mündlicher Aussage der Nutzer, kommt es immer wieder zu Wassereintrüben. Man versuche seit Jahren die Schäden symptomatisch zu beheben. Die Dachentwässerung ist an mehreren Stellen undicht.

Abb. 44) Nordfassade, Traufe

Abb. 45) Nordfassade, Sockelbereich

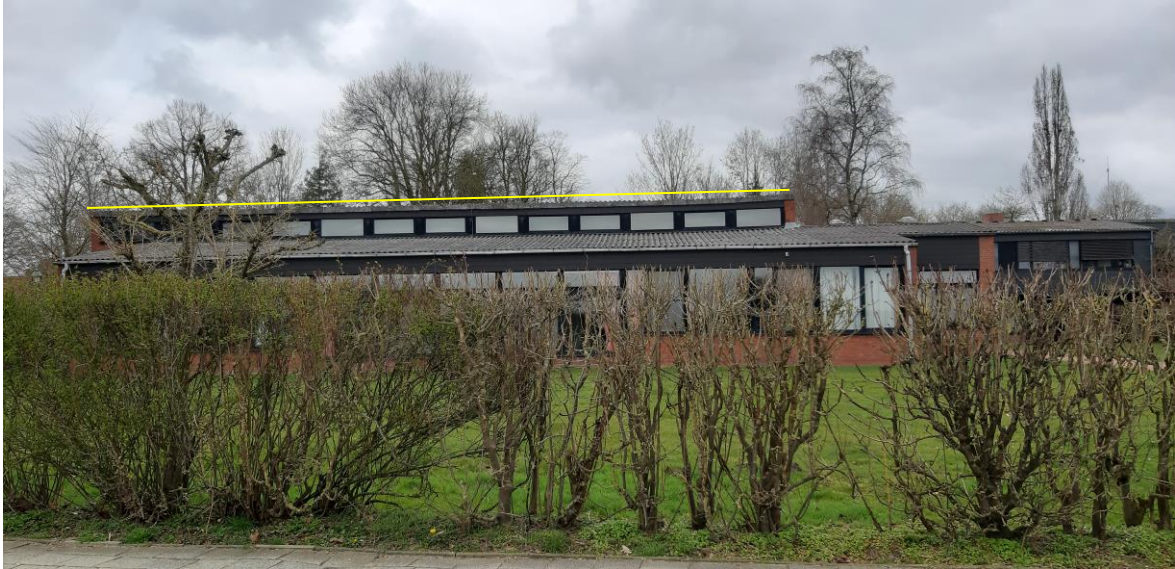
Ort: Achse J, Gemeindesaal

Abb. 46) Südfassade, Achse J, Dach Gemeindesaal

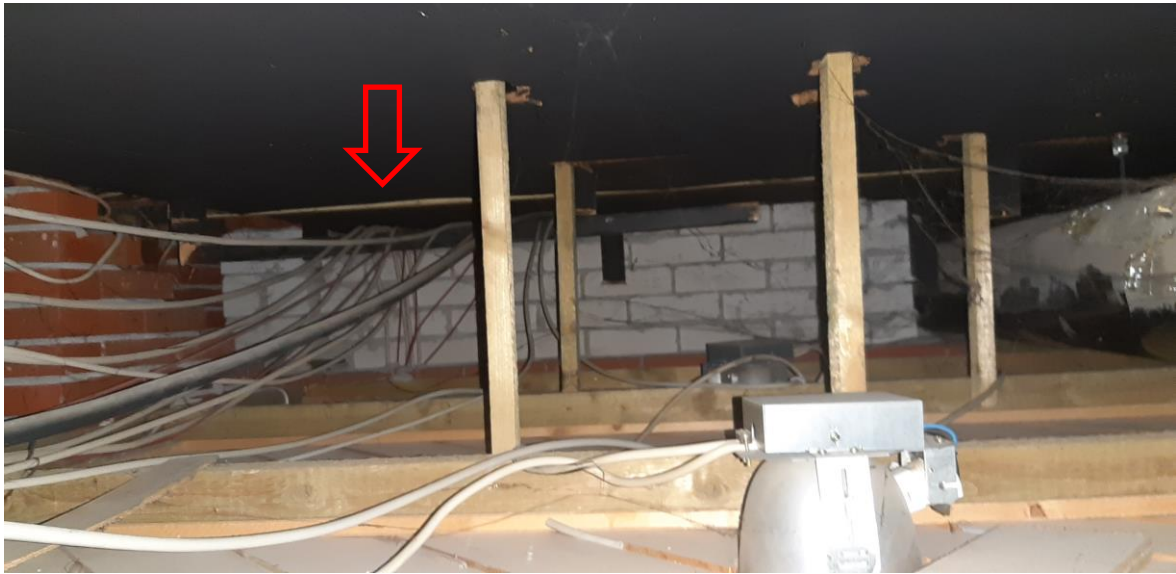
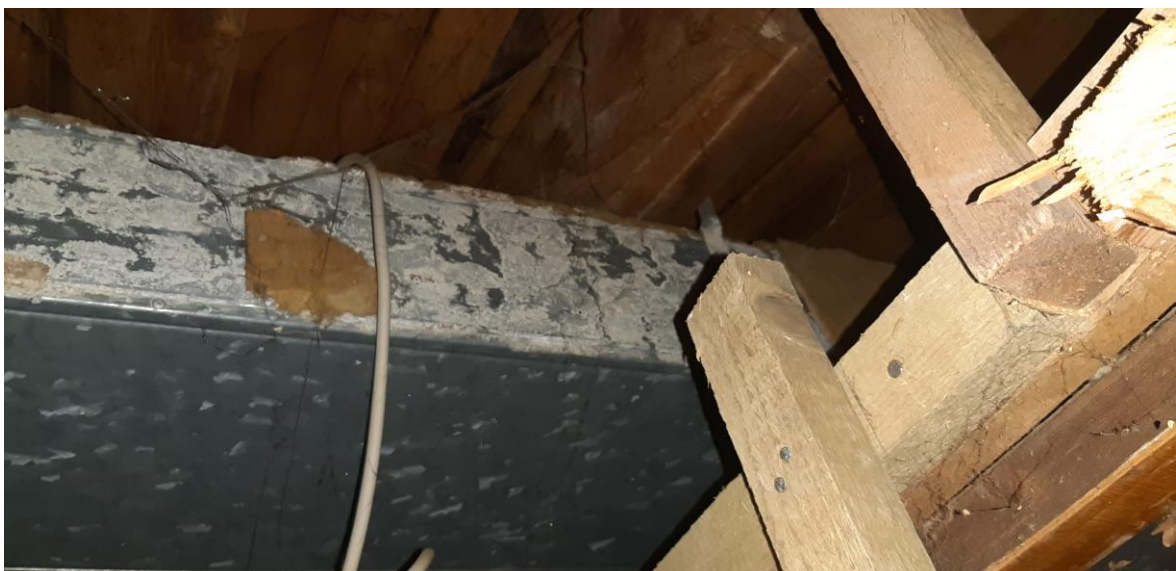
Keine Brandschottung

Abb. 50) Raum Nr.: 014, Achse H

Abb. 51) Raum Nr.: 014, Achse H, Lüftungskanal

- ➡ Es ist eine hochfeuerhemmende Trennung der Nutzungseinheiten notwendig, konsequent auch in den Deckenbereichen und Zwischendecken. Wände müssen hochgeführt werden, bis unter die Dachhaut. Die Anforderung der Türen in diesen Bereichen entsprechend, Ausführung vermutlich als T30RS-Tür, falls mit Obentürschließer zusätzlich mit einer automatischer Rauchüberwachung.
