Dorfgemeinschaftshaus / Rathaus Jemgum Bauzustandsanalyse

Erstellt im März 2021

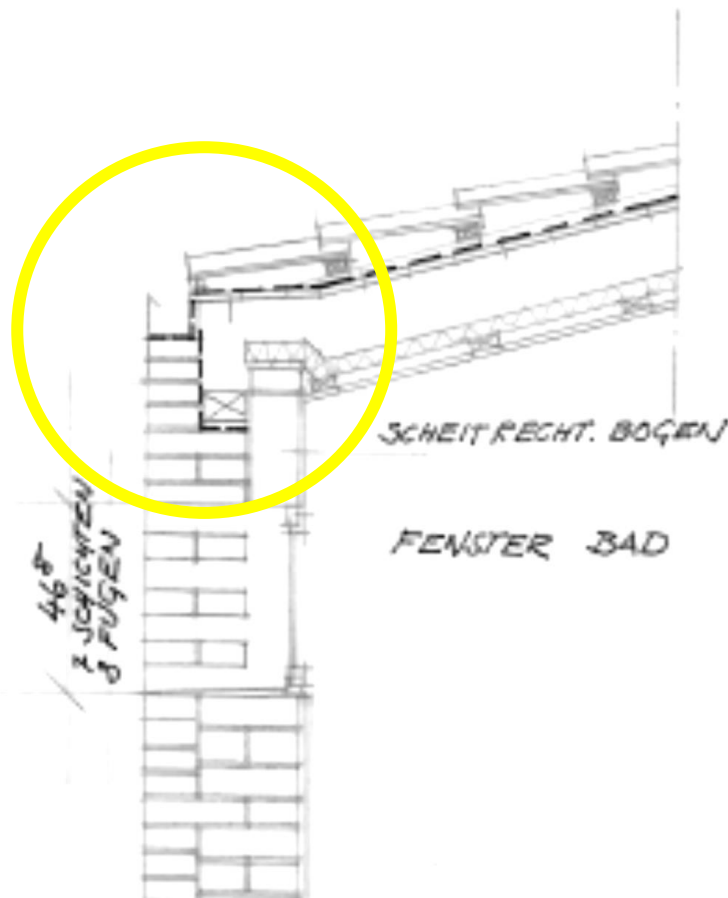
Abb. 4) Detailschnitt, Quelle Ausführungsplanung Dorfgemeinschaftshaus 1963

Modern in den 60er Jahren es wurde ganz auf Dachüberstände verzichtet. Die Regenrinnen wurden als eckige Zinkrinnen direkt bündig auf das Außenmauerwerk positioniert. Das war, aus heutiger Sicht, eine gewagte Konstruktion, da die eckigen Rinnenform nach einiger Zeit anfällig für Leckagen ist und das dann austretende Regenwasser direkt ins Mauerwerk eindringen kann. Auch wenn eine Abdichtungsbahn unterhalb der Rinnen eingebaut wurde, muss man davon ausgehen, dass das Abdichtungsmaterial im Laufe der Zeit porös und undicht wird.

Ursprünglich waren die Dachflächen mit Flachdach-Tonziegeln eingedeckt. Dies wurde nach einer relativ kurzen Zeit erneuert. Wann genau das konnte nicht ermittelt werden. Entweder im Zuge der Umbauarbeiten 1986 oder eventuell sogar noch früher. Vermutet werden kann, dass es Probleme mit den eckigen Regenrinnen durch Undichtigkeiten gab, wie oben beschrieben.

Ursprüngliche Dachkonstruktion *siehe Abb. 4)* mit dargestellten Tondachpfannen. Diese wurden durch asbesthaltige Faserzementplatten ersetzt und im Zuge dessen die eckigen Regenrinnen durch halbrunde Regenrinnen ausgetauscht. Es wurde diesmal ein, wenn auch geringer, Dachüberstand vorgesehen.

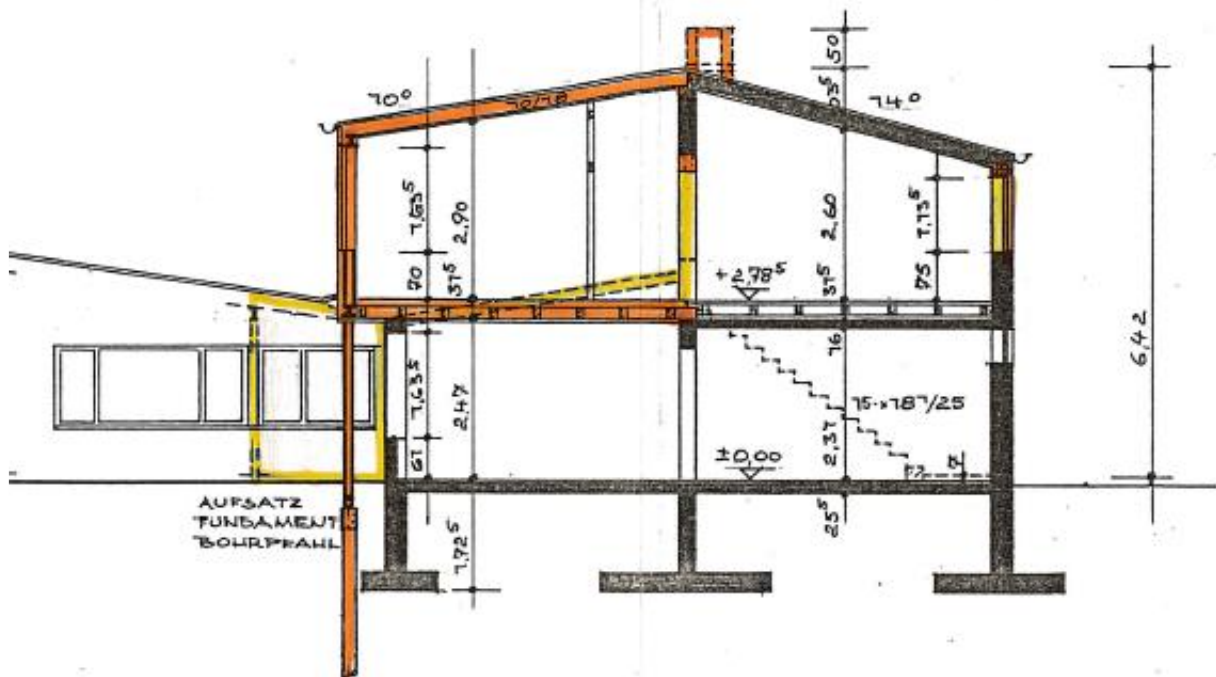
Abb. 9) Umbau / Aufstockung 1986, Genehmigungsplanung

In dem unten dargestellten Querschnitt ist erkennbar, dass die Standsicherheit der Baumaßnahme durch eine Pfahlgründung geplant und durchgeführt wurde. Der ursprüngliche Baukörper wurde 1965 allerdings flach gegründet.

Ein Teil der Lasten wurde vermutlich auch über die Achse C/20, Ecke Anschluss an das Bestandsgebäude, abgeführt. Es sind deutliche Risse in der ehemaligen Außenwand sichtbar.

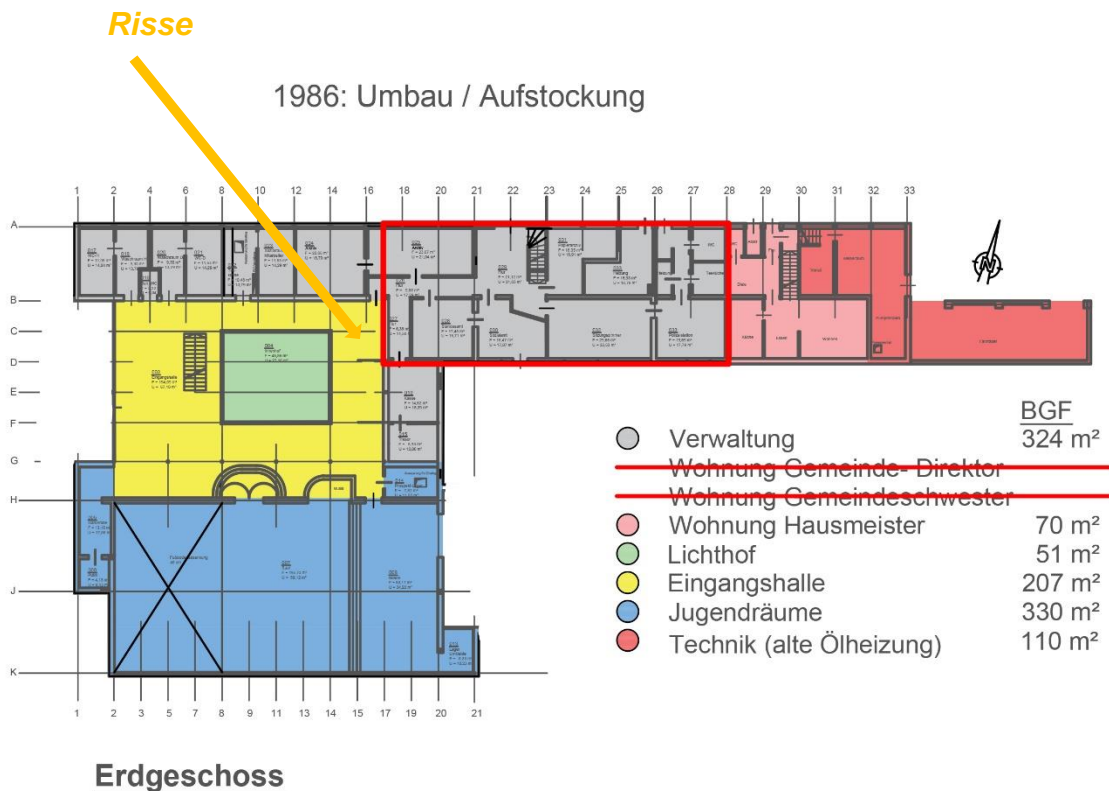
Abb. 10) Umbau / Aufstockung 1986, eigene Darstellung

Durch die Aufstockung 1986 wurde der Flächenanteil der Verwaltung mehr als verdoppelt. Der Flächenanteil im OG ist gleich dem EG. Durch die Erweiterung der Verwaltung wurden auch die Brandabschnitte erheblich verändert. Die Brandwand in den Achsen 21 und 26 sind seit 1986 nicht mehr intakt. Die Baumaßnahme wurde jedoch nachweislich vom Landkreis Leer genehmigt. Aus heutiger Sicht gibt es diesbezüglich jedoch sicherheitsrelevante Bedenken hinsichtlich der Größe der Nutzungseinheiten.

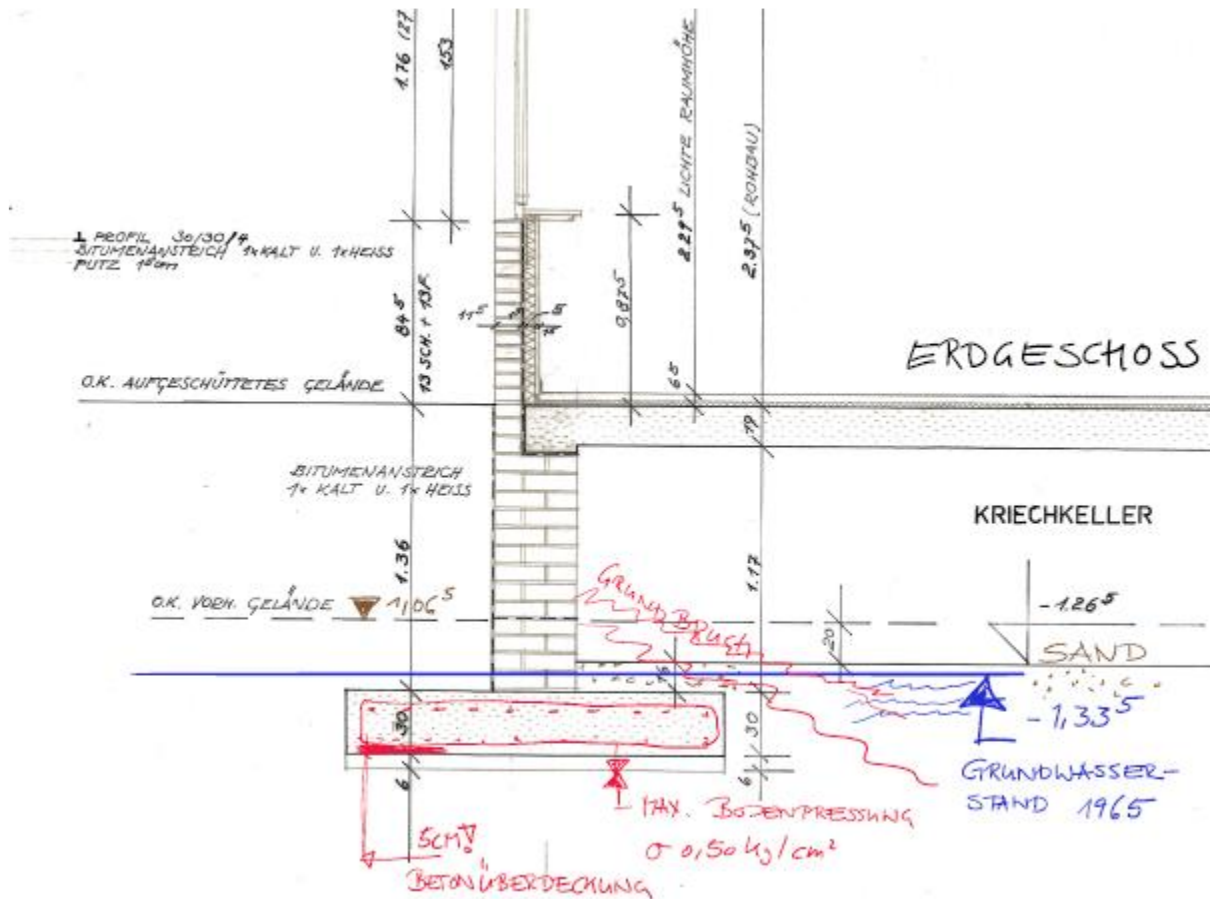
Abb. 15) Schnittzeichnung, Quelle Ausführungsplanung 1963

Ein Prüfbericht aus dem Jahre 1964 weist auf die Setzungsgefahr und auf die Gefahr des Grundbruchs hin, falls auf eine Pfahlgründung verzichtet werden sollte!

Der Prüfbericht sieht eine Stahlbetonkellersohle vor. Diese wurde dann jedoch nach einem Telefonat (*Quelle: Telefonnotiz Altakten*) mit dem Architekten am 04.02.1964 auf lediglich eine Sandschüttung in einer Stärke von 15 cm reduziert.

Der Kriechkeller verfügt nachweislich nicht über eine feste Sohle.

Die Revisionsklappe im jetzigen Prospektlager, Raum Nr. 014, Achse G/20, wurde am 25.02.2021 gemeinsam mit dem Büro Consens aus Bremen geöffnet. Der gesamte Keller stand unter Wasser. Der Wasserstand wurde mit 20 cm über dem Füllsand, (Kellersohle) gemessen. Das Wasser stand somit über der Horizontalsperre (vergl. Abb. 15)

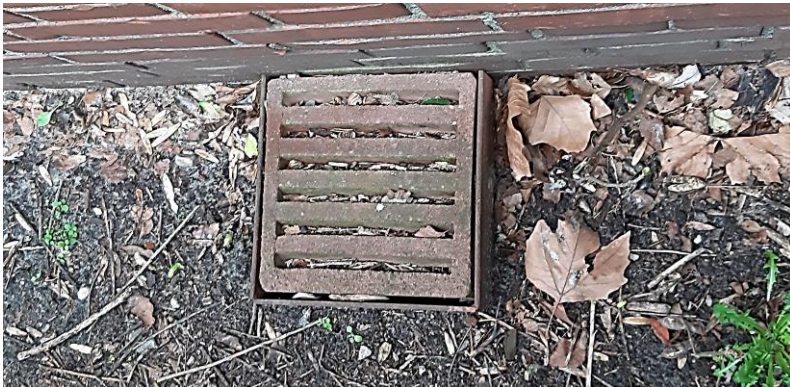
Abb. 18) Lüftungsöffnung Kriechkeller, Achse A

Um eine Belüftung des Kellers zu gewährleisten wurden Lüftungsöffnungen an den Außenwänden vorgesehen. Für die Wartung der Lüftungsöffnungen waren ursprünglich im Kriechkeller abnehmbare Platten aus Heraklit angebracht. Das Belüftungssystem des Kellers ist jedoch heute nicht mehr intakt. Durch das resultierende feuchte Raumklima, wurde die Schimmelbildung begünstigt. Die Schädigung der Betondecke und der Leitungen sind heute deutlich erkennbar, (siehe Abb. 20).

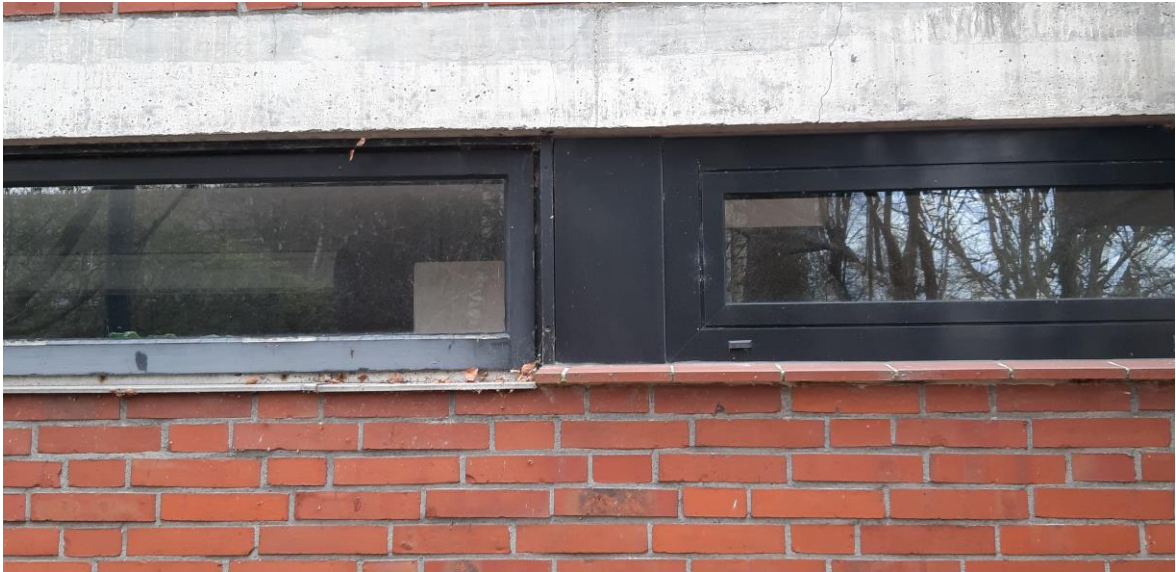
Abb. 31) Nordfassade, Achse 28

Ort:
Nordseite, Achse A, Bereich Hausmeisterwohnung

Ursache:
Originalfenster aus 1965
Der Lebenszyklus ist überschritten.

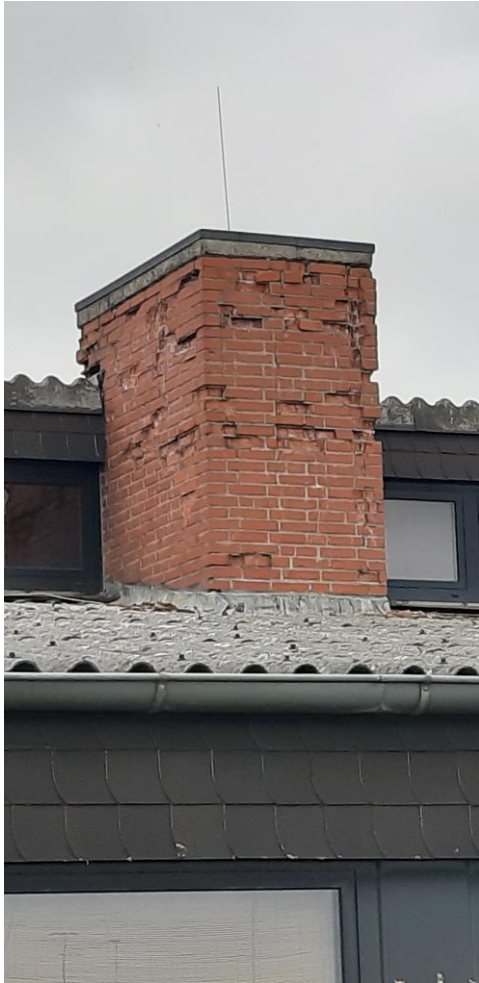
Abb. 38) Schornstein Schlachthaus

Ort: Schornstein Schlachthaus

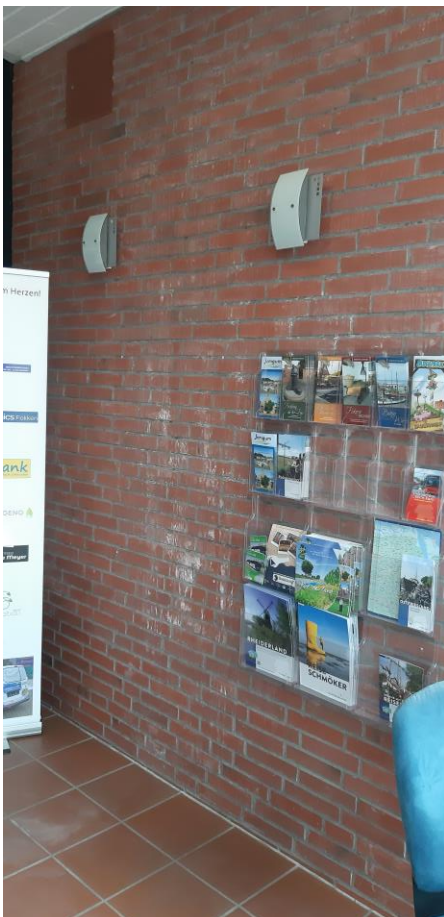
Abb. 43) Windfang, Achse G

Auffällig sind die Ausblühungen an der rechten Seite der Windfangwand im Eingangsbereich. Diese war vor 2000 noch eine Außenwand. Nach Angaben der Nutzer läuft das Wasser bei Starkregenereignissen die Wand herunter, in dem Maße, dass der Boden gewischt werden muss

Sichtbare Schäden:
Ausblühungen am Mauerwerk

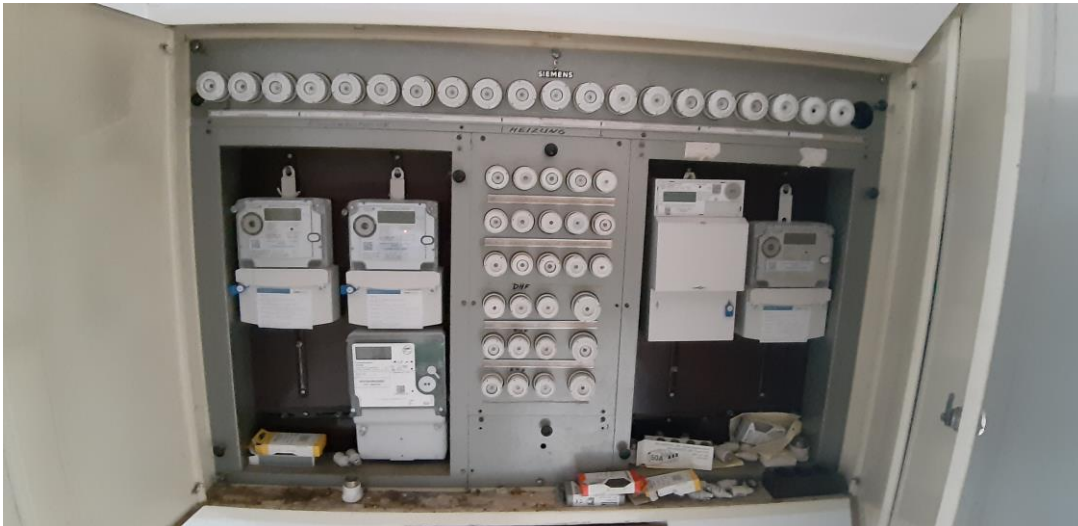
Abb. 48) Hauptverteilung, Raum Nr.: 022, Achse 10

- Erhebliche Sicherheitsrisiken stellen die zum Teil noch vorhandene Zwei-Leiter-Installationen dar.
- Elektrische Betriebsmittel altern, auch wenn sie unberührt in der Wand liegen. Spätestens nach 40 Jahren hat eine elektrische Anlage das Ende ihrer Lebenszeit erreicht. Für diese Anlagen kann kein Bestandsschutz geltend gemacht werden.

Der Sicherungskasten der Hauptverteilung stammt noch aus dem Gründungsjahr des Gebäudes und entspricht nicht mehr dem heutigen Standard und Sicherheitsansprüchen.

Werden Elektroanlagen modernisiert, erweitert oder abgeändert, so müssen diese Maßnahmen nach den heute gültigen, allgemein anerkannten Regeln der Technik der DIN VDE-Normen ausgeführt werden.

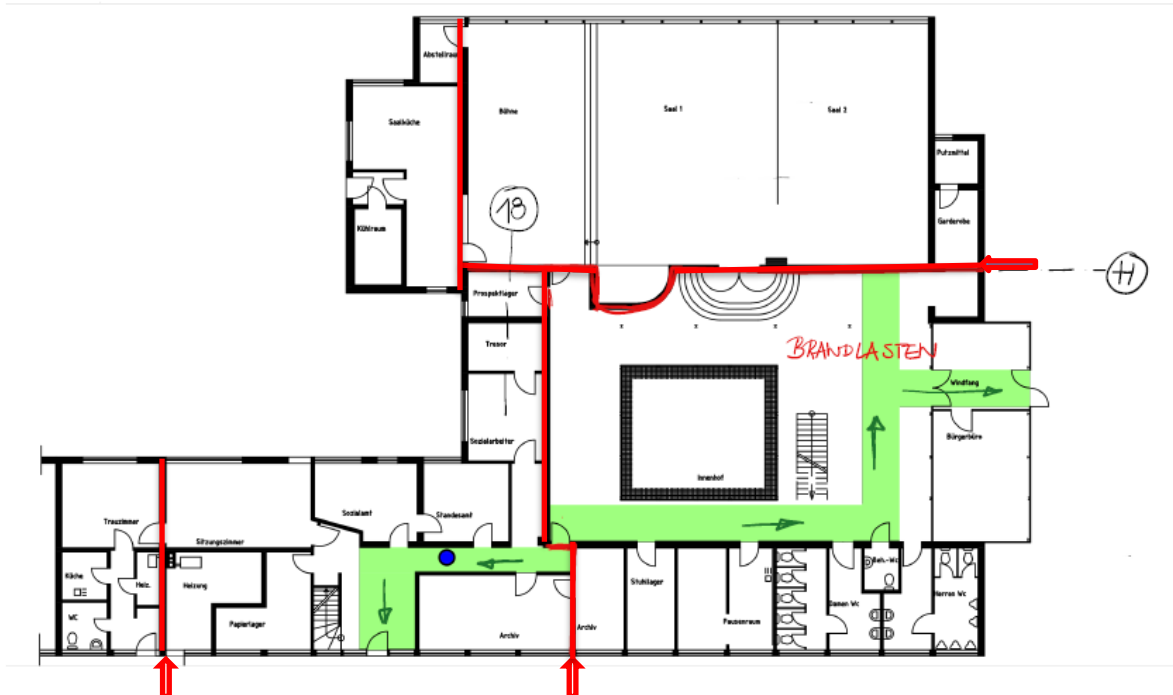
Abb. 49) Grundriss EG, aus Flucht- und Rettungswegeplan

Hinsichtlich des Brandschutzes entspricht das Gebäude den heutigen baurechtlichen Ansprüchen nicht mehr. Die Berufung auf den Bestandsschutz ist in diesem Fall nicht gegeben, da der Personenschutz Vorrang vor dem Bestandsschutz hat.

3.7.1 Es liegt keine eindeutige Trennung der Brandabschnitte vor.

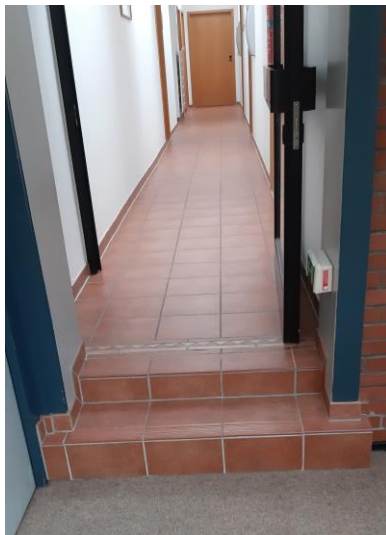
Abb. 53) Achse B/18, Obergeschoss

Wenn Steigungen in einem Rettungsweg liegen, müssen diese mindestens 3 Stufen haben und beleuchtet sein. Eventuell kann eine Abweichung beantragt werden, da nur 2 Stufen vorhanden sind. Eine Beleuchtung ist in jedem Fall nachzurüsten.
