Bereich
L 15 (Hofstraße) / Ziegeleistraße
Bericht zum Bestandsaudit **Vorabzug**
Februar 2025

Projektnummer: 0400

Formale Projektangaben

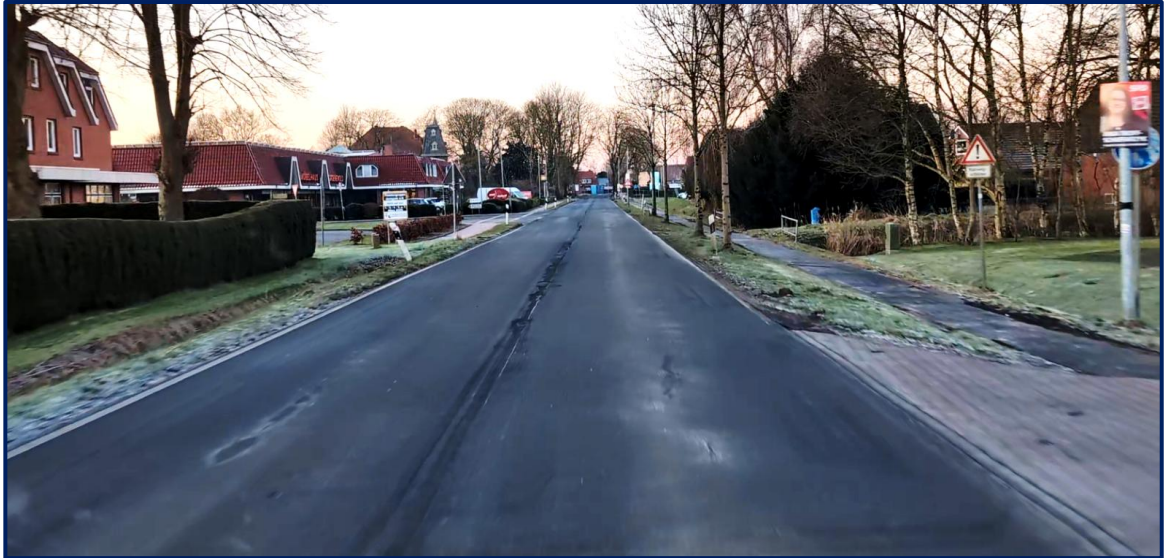
Auf der L 15 zeichnet sich die Stelle der Querung in keiner Weise aus. Sie ist im Gegenteil aus Sicht der Kfz-Führenden kaum zu erkennen. Abbildung 1 zeigt die Situation.

Abbildung 1: Querungsstelle aus Richtung Norden gesehen, Fahrerperspektive, VW T5

- d.3. Verringerung der Gefällelage der als Aufstellraum benutzten seitlichen Sicherheitstrennstreifen.
- d.4. Herbeiführung der Erkennbarkeit der nördlichen Querungsstelle für Kfz-Führende auf der L 15. Dies kann z.B. durch Veränderungen der Fahrbahnoberfläche, vorgezogene Seitenräume, etc. geschehen.

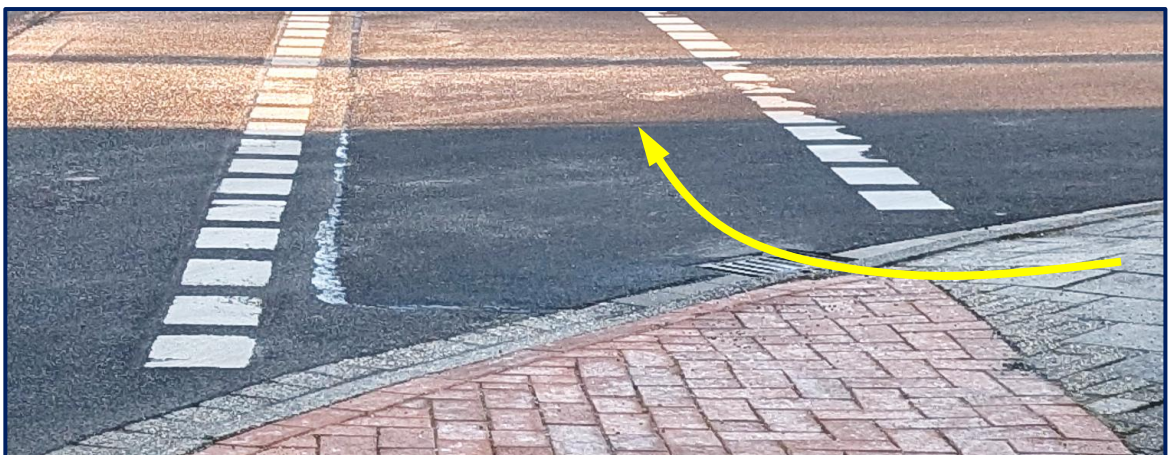
Auf beiden Seiten der Furt im Knotenpunktbereich liegen Straßenabläufe im begehbaren / befahrbaren Bereich, sodass Räder von Rollatoren oder Fahrrädern dort stecken bleiben oder behindert werden.

Abbildung 2: Straßenablauf im Furtbereich mit möglicher Trajektorie eines Rollatorrades

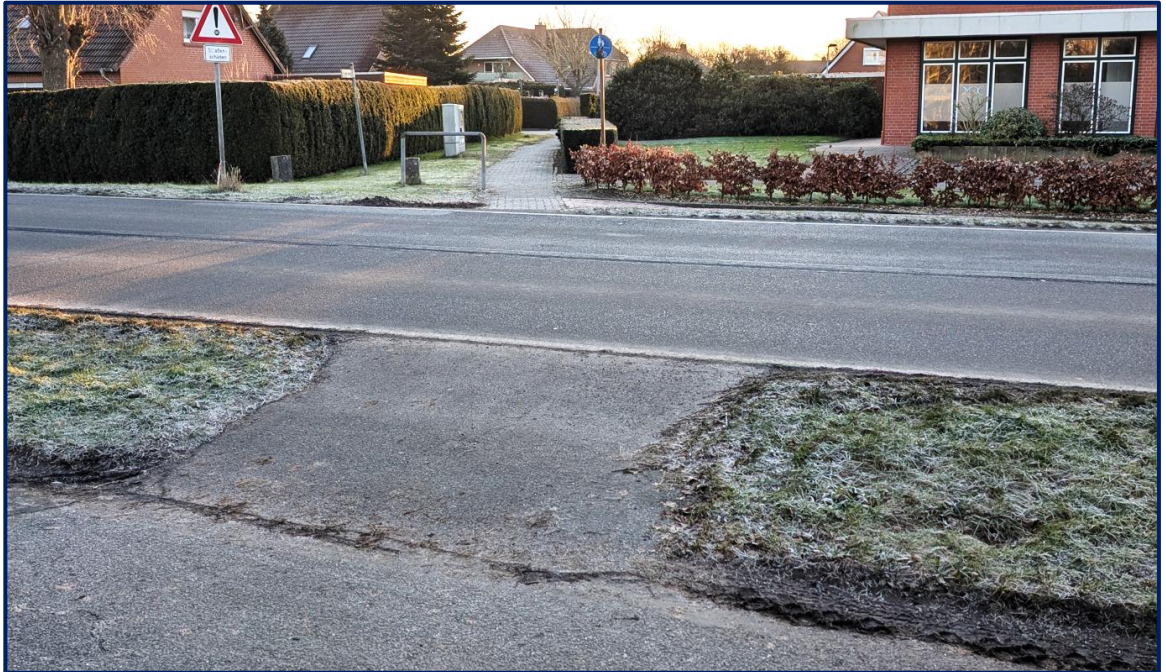
Die Befestigung des Sicherheitstrennstreifens auf der östlichen Seite der nördlichen Querungsstelle weist eine starke Neigung auf. Für mobilitätseingeschränkte Personen kann es insbesondere bei Glätte schwierig sein, auf die Fahrbahn der L 15 zu gelangen. Abbildung 3 zeigt die Situation.

Abbildung 3: Nördliche Querung, von Westen aus gesehen

Die nördliche Querungsstelle führt Fußgänger und Radfahrende schräg über die Fahrbahn (Abbildung 3). Dies sollte so nicht sein.

- d.1. Gerade Führung der nördlichen Querungsstelle über die L 15.
- d.2. Gesonderte Beleuchtung der nördlichen Querungsstelle, unabhängig von der bereits vorhandenen Beleuchtung.

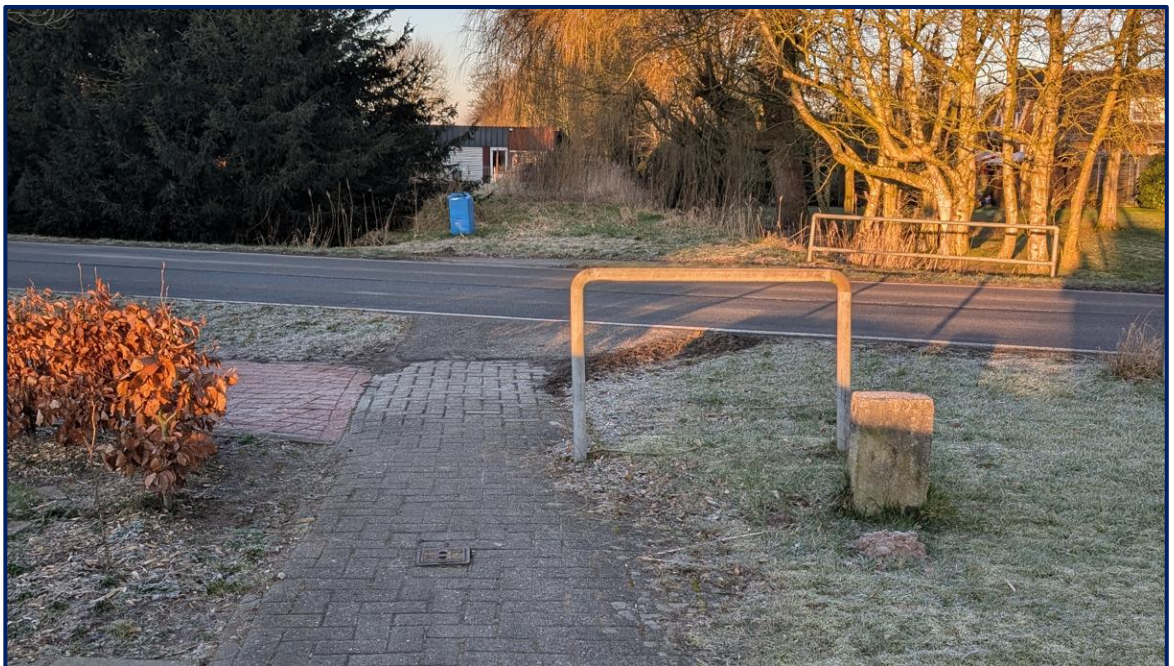
Weiterhin gibt sich die Führung über die Fahrbahn der L 15 aus Sicht der Querenden kaum bis gar nicht zu erkennen. Orientierungshilfen, gesonderte Aufstellflächen oder sonstige Hinweise existieren nicht. Für kleinwüchsige Menschen oder Kinder ist der gegenüberliegende Geh- und Radweg aufgrund seiner tiefen Lage und der starken Neigung des Sicherheitstrennstreifens der Westseite der L 15 schlecht oder gar nicht zu erkennen.

Abbildung 4: Nördliche Querung, aus Richtung Lorenweg / Osten kommend gesehen.

- d.5. Verdeutlichung der Wartepflicht für zu Fuß Gehende und Radfahrende, welche die nördliche Querungsstelle benutzen wollen. Dies kann z.B. durch Veränderungen der Linienführung oder des Oberflächenbelags der auf die L 15 zuführenden Wege, Umlaufsperrern, Beschilderung, etc. geschehen.

- d.6. Einbau von Bodenindikatoren für Sehbehinderte.
- d.7. Ausgestaltung der nördlichen Querungsstelle als Fußgängerüberweg („Zebrastreifen“; verkehrsbehördliche Anordnung erforderlich).
